DIE WIEDERHERSTELLUNG DES ROSENGARTENS AM KÖNIGSUFER IN DRESDEN

Stephanie Jäger

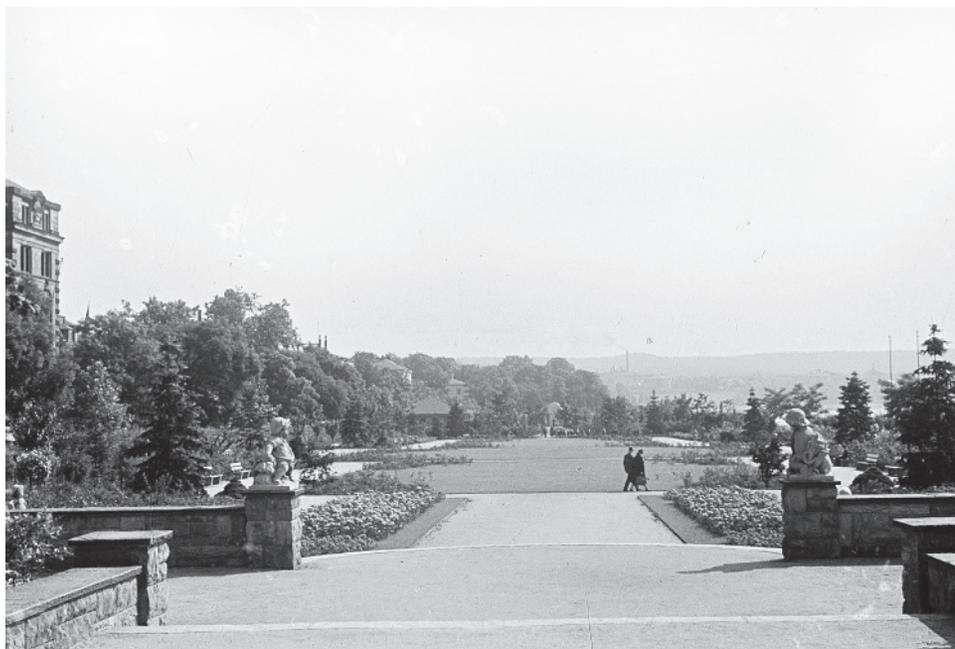
3 | Vorderteil, Fotografie, Hans Graumann um 1938 (Amt für Stadtgrün und Abfallwirtschaft Dresden, Archiv).

Vorderteil des Gartens war einst zeitgemäß durch eine repräsentative Treppenanlage geprägt (Abb. 3). Heute sind hier nur noch drei Stufen vorhanden. Die Erklärung ist, dass nach 1945 großflächig Trümmerschutt der angrenzenden Wohnbebauung mit einer Höhe von ca. 50 cm aufgetragen wurde. Das führte zur ersten entscheidenden Veränderung der Anlage. Eine Rückführung auf das ursprüngliche Geländeniveau wird bis heute aus Kostengründen nicht in Erwägung gezogen. Dieses kleinere Areal ist bisher als einziger Bereich des Rosengartens noch unsaniert.

Der anschließende Hauptraum des Vorderteils wurde historisch mit wenigen Rosensorten gestaltet und weiträumig angelegt. Hier befanden sich drei Rasenspiegel, in deren Eckpunkten vorrangig flächige Strauchrosenpflanzungen angeordnet waren. In den 1950er Jahren erfolgte eine grundsätzliche räumliche Umgestaltung. Es wurden Plattenwege sowie Beetrosen, Stauden und Gehölze eingebracht. Die Einschränkung der Raumwirkung sowohl innerhalb des Gar-

Vor Beginn der Wiederherstellung erfolgte auf der Grundlage einer Zustandsüberlagerung des »Balke-Planes« mit der gegebenen Situation eine Absteckung vor Ort. So konnte die Überlegung zur Rückführung auf die 1930er Jahre, insbesondere der immense Umfang des Vorhabens, besser beurteilt und letztendlich bestätigt werden.

Begonnen wurde mit der Bergung verwendbarer Materialien, Stauden und Gehölze. Die Eckpunkte der drei Rasenspiegel wurden wieder flächig mit Rosenpflanzungen sowie Solitärgehölzen wie Fächer-Ahorn (*Acer palmatum*) versehen. Hierbei kamen analog historischer Fotos Strauchrosen in der Farbkombination Gelb in der Mitte und Rosa in der Umpflanzung zur Anwendung. Die Sortenauswahl lehnte sich an die Zeit zwischen 1900 und 1937 an. Fünf Kolorado-Tannen (*Abies concolor*) konnten in Auswertung des Fotomaterials am originalen Standort nachgepflanzt werden und tragen nun wieder entscheidend zur Raumbildung bei

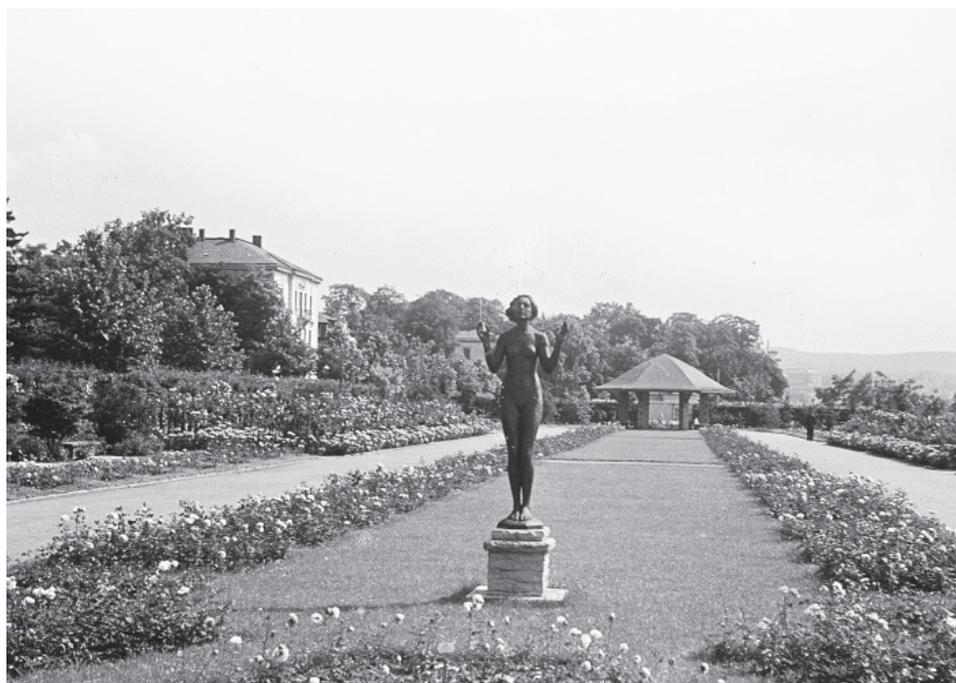
5 | Mittelteil, Fotografie, Hans Graumann um 1938 (Amt für Stadtgrün und Abfallwirtschaft Dresden, Archiv).

Im Mittelteil des Rosengartens (Abb. 5) sind die Grundstrukturen erfreulicherweise erhalten geblieben. Verloren gegangen war aber die historische ausgewogene Farbkombination. Störend waren auch die Waschbetonborde, welche man zur Erleichterung der Pflege in den 1970er Jahren eingebaut hatte. Diese wurden heraus genommen und die ursprüngliche Situation wieder hergestellt. Analog zum Vorderteil erfolgten ein Bodenaustausch bis zu einer Tiefe von 60 cm und gleichzeitig die Installation einer Beregnungsanlage. Nach einer Zwischenbegrünung mit *Tagetes* wurde ein Sortiment von sächsischen Beetrosen der 1970er und 1980er Jahre angepflanzt, dem die Farbkombination der 1930er Jahre zu Grunde liegt. Da diese Rosen kaum noch verfügbar sind, wurde ein spezieller und langjähriger

Anzuchtsvertrag mit einer sächsischen Baumschule abgeschlossen. Der Erhalt dieser DDR-Sorten ist für uns ein wichtiger Aspekt praktizierter Gartendenkmalpflege.

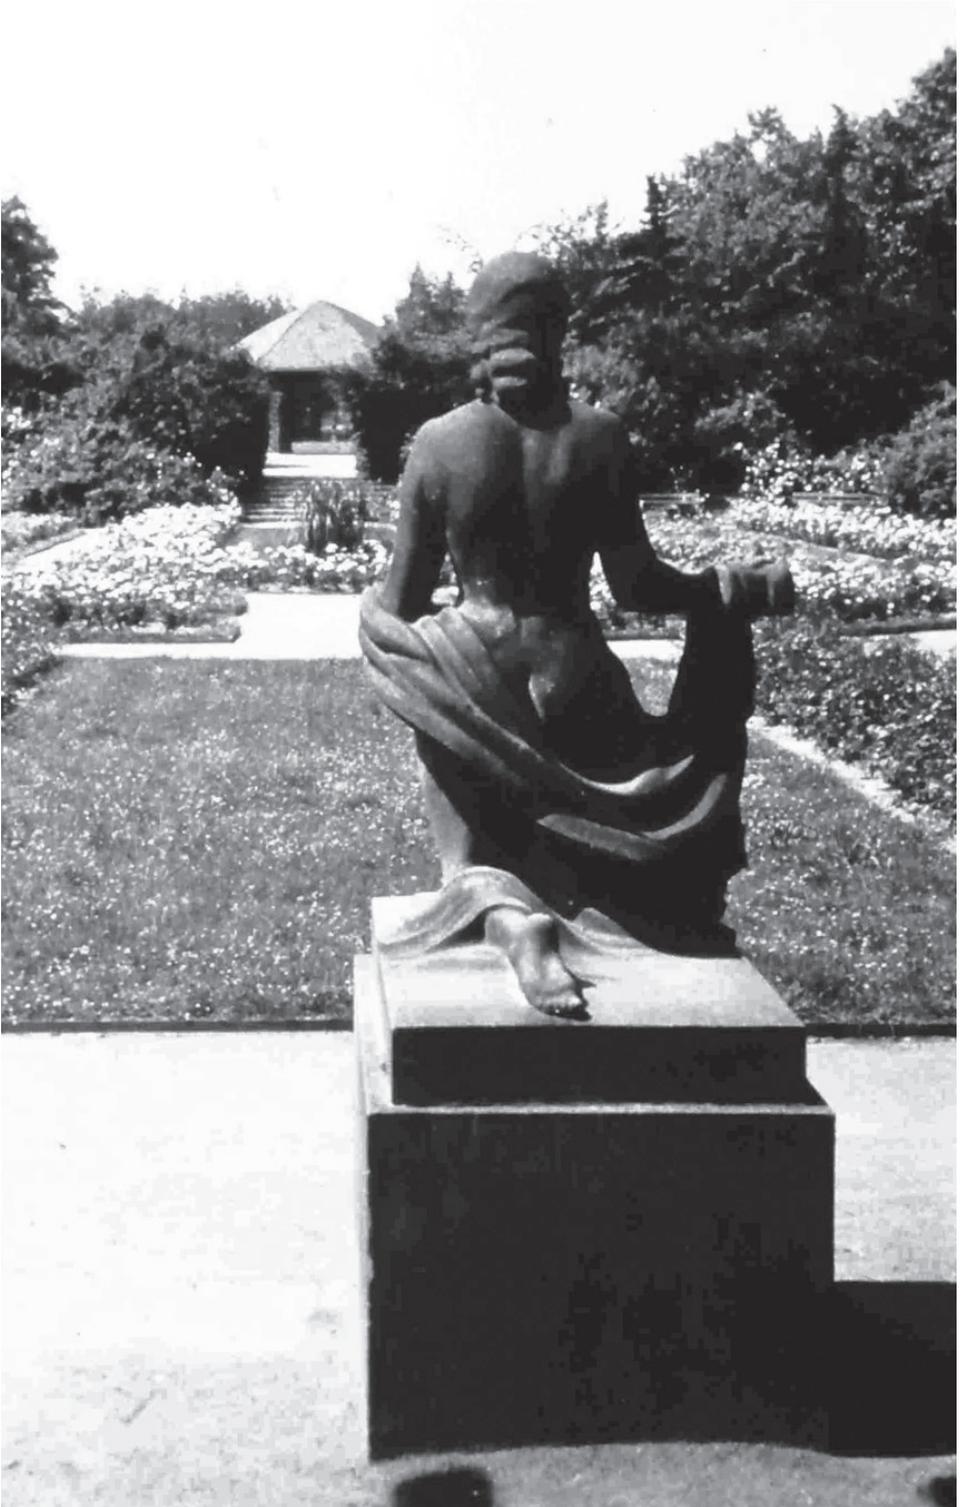
6 | Senkgarten mit der Plastik »Kniende« von Otto Rost, Fotografie, Hans Graumann um 1938 (Amt für Stadtgrün und Abfallwirtschaft Dresden, Archiv).

2005/2006 begannen die Sanierungsarbeiten im Senkgarten, dem ältesten Teil des Rosengartens (Abb. 6). 1976 war hier anlässlich der 16. Arbeiterfestspiele der DDR eine Umgestaltung in einer dem Garten nicht adäquaten Formensprache erfolgt. Die fachlich favorisierte Rückführung auf die ursprüngliche Situation konnte leider nicht durchgeführt werden, denn seit dem Verkauf des Cafés am Rosengarten einschließlich umgebender Flächen an einen privaten Eigentümer befinden sich für eine Rekon-

struktion unabdingbare Teilbereiche nicht mehr im kommunalen Eigentum. So beschränkte sich das Fachamt auf die Herausnahme desolater Asphaltwege und deren Ersatz durch sandgeschlämmte Decken, Reparaturarbeiten sowie Nachpflanzungen von Gehölzen und Rosen.

Das »Mädchen mit Gazelle« von Georg Wrba (1872–1939) gilt als Kriegsverlust. Mit der Umgestaltung des Senkgartens wurde die hier einst in der Hauptachse stehende »Kniende« von Otto Rost (1887–1970) auf den freien Sockel umgesetzt. Diese Figur wurde ebenfalls gereinigt und Fehlstellen ergänzt. Am ursprünglichen Standort befindet sich seit den 1970er Jahren eine Wasserschale.
