# Der Dom St. Marien und die Kirche St. Wenceslai zu Wurzen

Andrea Sander

## Dom St. Marien<sup>1</sup>

### Stadtkirche St. Wenceslai

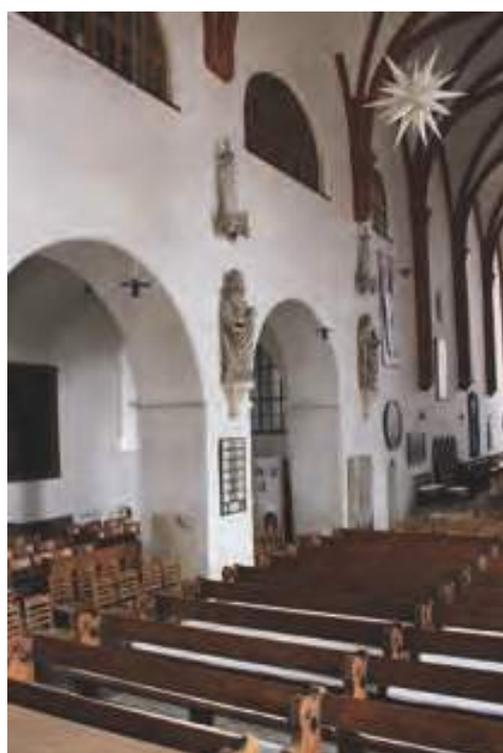
**Dom zu Wurzen, Baualtersplan**  
 © Landesamt für Denkmalpflege Sachsen

Von der romanischen Kirche<sup>4</sup> haben sich die weitgespannten nördlichen Arkaden des Langhauses erhalten. Wahrscheinlich geht der heutige Grundriss des Schiffs auf den romanischen zurück. Die romanische Kirche war als dreijochige Pfeilerbasilika ohne Querhaus auf fast quadratischem Grundriss mit 16 x 17m aus leicht bearbeiteten Porphybruchsteinen errichtet und sicher flach gedeckt. Ohne Grabungen sind der West- und Ostabschluss der Kirche nicht zu bestimmen. An Bauschmuck sind nur die sehr schlichten Kämpferprofile

Mit dem quadratischen Grundriss ähnelt der Bau am ehesten den vor- und frühstädtischen Kirchen wie der Dresdner Frauenkirche oder der Kilianskirche in Bad Lausick.<sup>6</sup> Nach neuesten Forschungen wird die Kirche in die Zeit zwischen 1114 und 1160 datiert.<sup>7</sup> Das südliche Seitenschiff wurde um 1300 erhöht; die heutigen Wölbungen des Schiffs und des Langchors entstanden um 1400.

Der gotische vierjochige Langchor ist östlich an das ältere Langhaus angefügt und schloss wahrscheinlich ehemals gerade ab.<sup>8</sup> Am östlichen Chorjoch ist nach Süden hin eine bis heute erhaltene gotische doppelgeschossige Sakristei angelegt. Hier ist ein besonders schönes gotisches Ostfenster hervorzuheben. Auch die Türme stammen zumindest im aufgehenden Mauerwerk aus der Gotik. Der Wendelstein des Nordturms gehört ebenfalls in diese Bauphase.

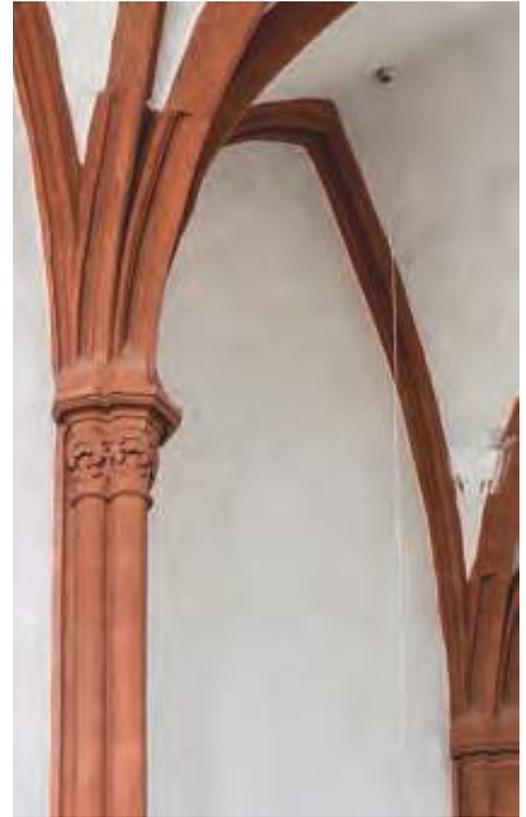
**Dom zu Wurzen, gotischer Dienst mit Wölbungsanfänger im Langchor**

Langhaus vereinheitlichen. Sie wurde nicht ausgeführt, die Wölbungsanfänger sind aber im Chor bis zum Turmjoch und im ersten östlichen romanischen Langhausjoch erkennbar.

Im Inneren wird der Chor von Bündeldiensten aus Porphyrgliedern, deren rote Farbfassung heute und sicher auch im Mittelalter den Raum bestimmte. Die Kapitelle der Dienstbündel besitzen eine spezifische Form: Das hohe Gebälk, die weit auskragenden Deckplatten sowie die prismatisch aufgehenden Deckplattenaufbauten fallen ins Auge. Die Konsolen sind sehr gedrungen. Die Kapitellplastik zeigt Pflanzen, aber auch kleine Fabelwesen und ist kaum hinterschnitten. Durch den Vergleich der Kapitelle und Konsolen mit zeitgleichen Bauten stellt sich für Wurzen heraus, dass sie von böhmischen und süddeutschen Bauten, wie der Pfalzanlage Klosterneuburg (um 1222) oder der Burgkapelle Bösig (Bezděz) (ab 1264)<sup>9</sup> beeinflusst wurden. Dagegen lässt sich Kapitellzier von hochgotischen Kirchen wie Naumburg, Schulpforta oder Meißen herleiten. Stilistisch zu vergleichen sind die Kapitelle mit denen der Apsiden der Grimmaer Frauenkirche. Zusammenfassend charakterisieren folgende Merkmale den Langchor: seine Länge, der flache Schluss, die queroblungen Joche und die spezifischen Formen der Kapitelle. Die großarchitektonischen Merkmale wie abgekrante Dienste oder gerade Chorschlüsse verweisen allgemein auf Bettelordensarchitektur und vor allem auf zisterziensischen Einfluss.<sup>10</sup> Anhand der zahlreichen Vergleiche lässt sich der gotische Chor um 1260 datieren.

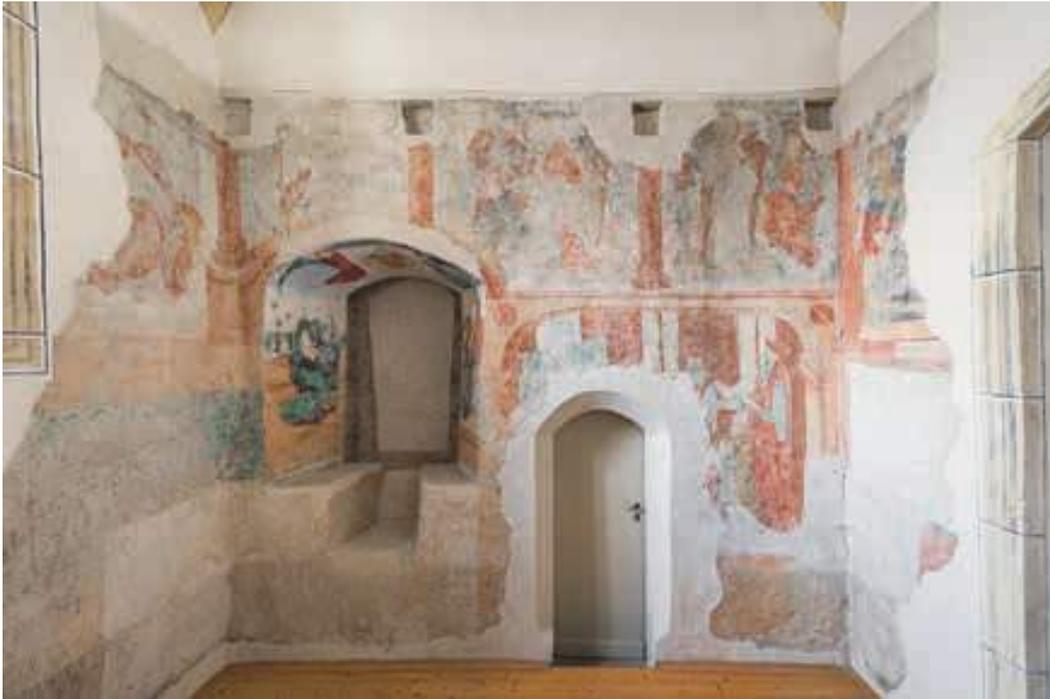
**Dom zu Wurzen, Ostwand der  
Bischofskapelle**

Hinzuweisen ist auf die Bischofskapelle, denn sie ist einer der schönsten Räume des Domes.<sup>11</sup> Die dort erhaltene Seccomalerei zeigt Szenen aus dem Leben Christi. Die Wandmalerei wurde 1931 freigelegt und 1985 bis 1989 restauriert.<sup>12</sup> Stilistisch sind die Malereien um 1470/90 zu datieren und mit denen der Dorfkirche in Döbra vergleichbar.<sup>13</sup>

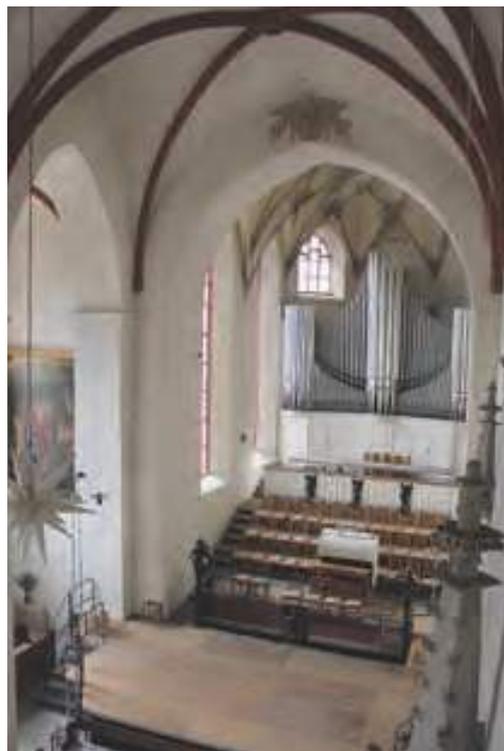
**Dom zu Wurzen,  
Blick in den Westchor**

Ihre äußere Vollendung erfuhr die Kollegiatstiftskirche durch zwei Choranbauten im frühen 16. Jahrhundert.<sup>14</sup> Während der Westchor als Grabkapelle von Bischof Johann VI. von Salhausen errichtet wurde und ein mit bemalten Rippen versehenes Zellengewölbe besitzt, finanzierte das Kapitel 1508 den Ostchor und ließ ihn mit einem von backsteinernen Rippen unterlegten Zellengewölbe versehen. Kurze Zeit später wurde der Freiraum zwischen der Sakristei und dem Turm durch eine Mauer geschlossen und damit die südliche Außenwand vereinheitlicht. Die Nordempore über dem Nordseitenschiff wurde wahrscheinlich erst um 1559 eingezogen.

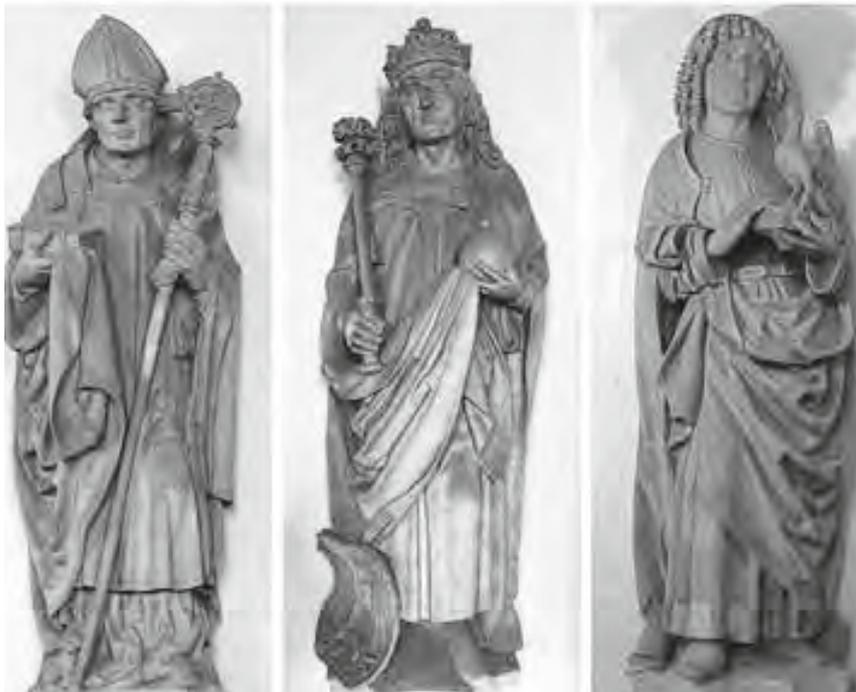
**Dom zu Wurzen, die Patronatsheiligen Donatus (links), Johannes Evangelist (rechts) und der Bistumsgründer Kaiser Otto I.**

Evangelist sowie dem Bistumsgründer Kaiser Otto I. aufstellen ließ. Heute befinden sich die außergewöhnlich qualitativollen Figuren an den Nordpfeilern des Langhauses.<sup>15</sup>

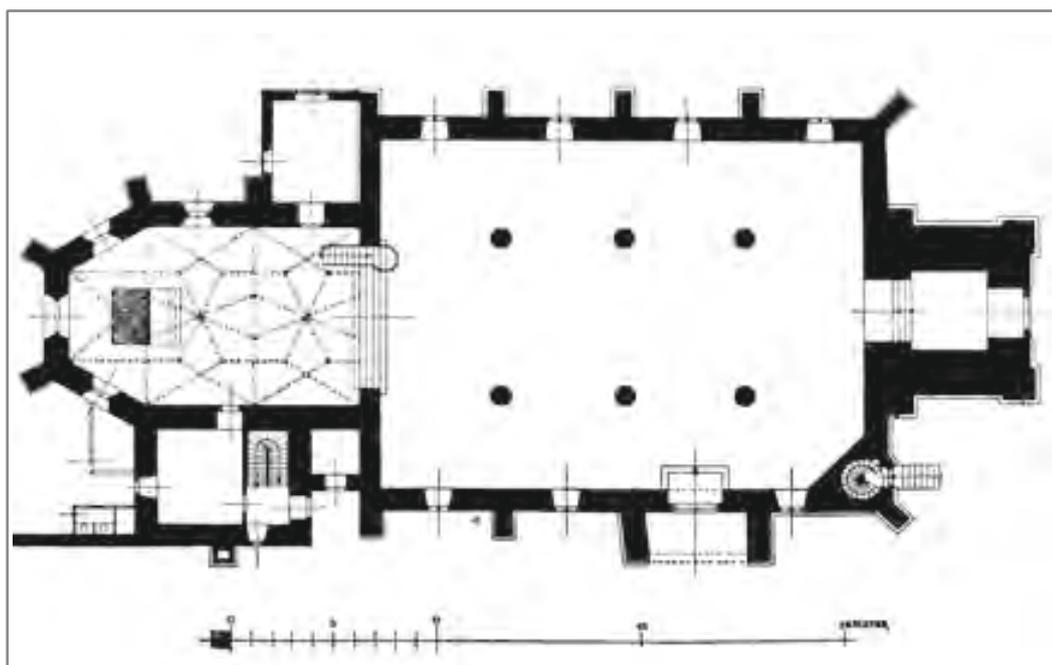
Wurzen, Stadtkirche, Grundriss aus: Gurlitt 1897

Die schlichte, weiß geputzte Kirche ist als rechteckige Hallenkirche angelegt. Sie schließt ein zweijochiger Chor mit Dreiachtelschluss im Osten ab. Der Chor ist mit einem Zellengewölbe versehen. Ähnlich wie das Gewölbe im Ostchor des Domes ist es mit Rippen unterlegt. Spätgotische, wiederum an den Dom erinnernde Maßwerfenster befinden sich im Chor und im Langhaus. Dazu kommen unterhalb der Emporen gelegene spitzbogige Zwillingsfenster aus dem 19. Jahrhundert. Außen ist neben der im 19. Jahrhundert errichteten nördlichen Eingangshalle ein zugesetztes spätgotisches Portal erkennbar. Die Eingangshalle wird heute noch als Haupteingang benutzt. Nördlich, zwischen Chor und Langhaus, befindet sich die im 19. Jahrhunderts umgebaute alte Sakristei. Eine neue Sakristei wurde im 19. Jahrhundert an der Südseite angelegt.<sup>33</sup>

Im Inneren ist das Kirchenschiff als dreischiffiger Hallenraum mit vier Jochen, deren Stützen als achteckige Pfeiler ausgebildet wurden, angelegt. An drei Seiten der Kirche befindet sich eine breite neugotische Empore, die der Ostseite kam nach dem Einbau der Winterkirche hinzu. Heu-

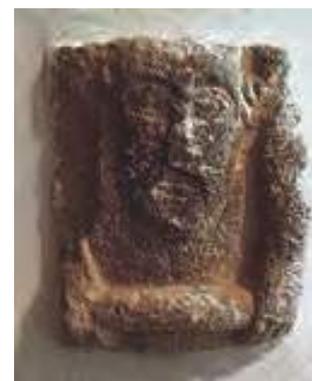
Wurzen, Stadtkirche, Relief eines Kopfes, eventuell eine Spolie aus der hochgotischen Vorgängerkirche  
Foto: Wolfgang Ebert

Über die Gestalt der Vorgängerkirche am Platz des heutigen Baus ist nicht bekannt. Es soll sich um eine Kapelle gehandelt haben, die im 14. Jahrhundert erweitert wurde.<sup>18</sup> Eventuell ist das Relief eines Kopfes aus der alten Kirche erhalten, der sich jetzt noch als Spolie in St. Wenceslai befindet.

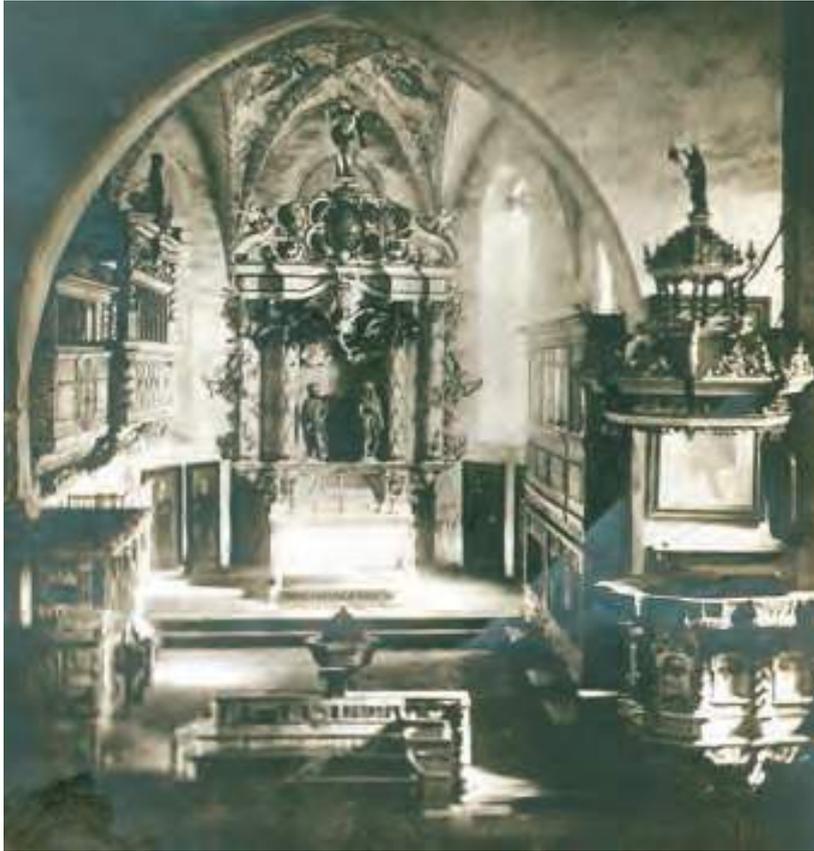
Wurzen, Stadtkirche, Ansicht des barocken Chores vor der neugotischen Umgestaltung 1873

Die neugotische Ausstattung sollte den spätgotischen, mittelalterlichen Raum wieder und besser erkennbar machen. Auf die eigentliche Bausubstanz kam es dem Architekten bei dem Umbau im Detail nicht immer an. So ließ er den Chor der Wenceslaikirche neu bemalen. Die ehemals sicher rot gefassten, als „in Porphyr gearbeitet“ gedachten Rippen erhielten nun einen sandsteinfarbenen Ton mit hellen Fugenstrichen. Die Gewölbezwickel wurden mit ornamentaler Rankenmalerei geschmückt, während die Wandflächen mit einer steingrauen Quadermalerei versehen wurden, die im unteren Bereich mit einer gemalten Holzverkleidung versehen war.<sup>25</sup>

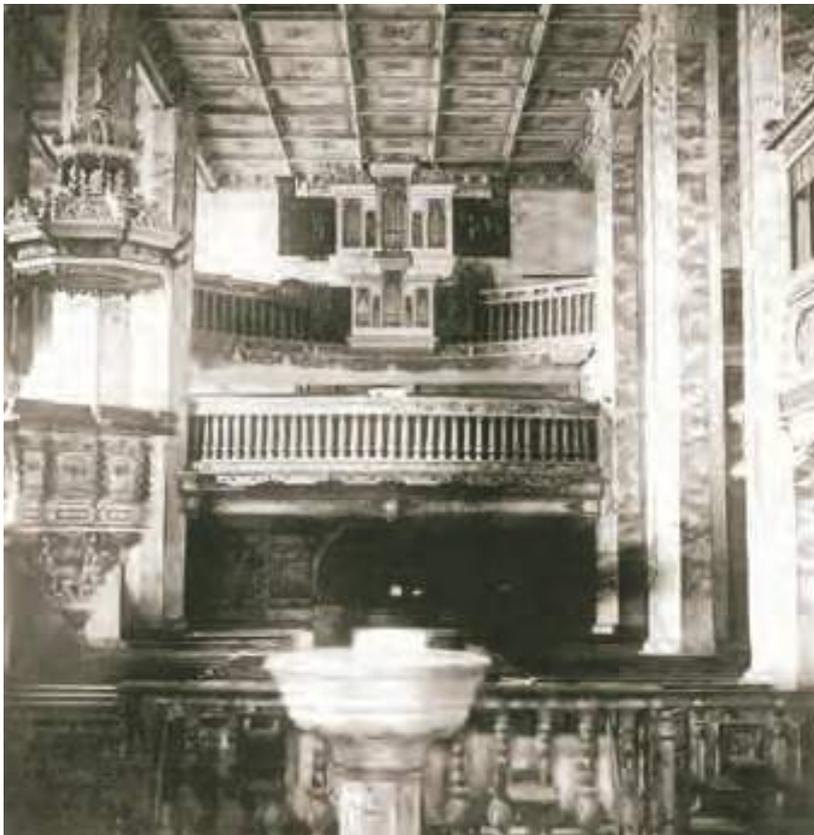
Wurzen, Stadtkirche, Ansicht nach Westen mit der barocken Orgel vor der Umgestaltung 1873

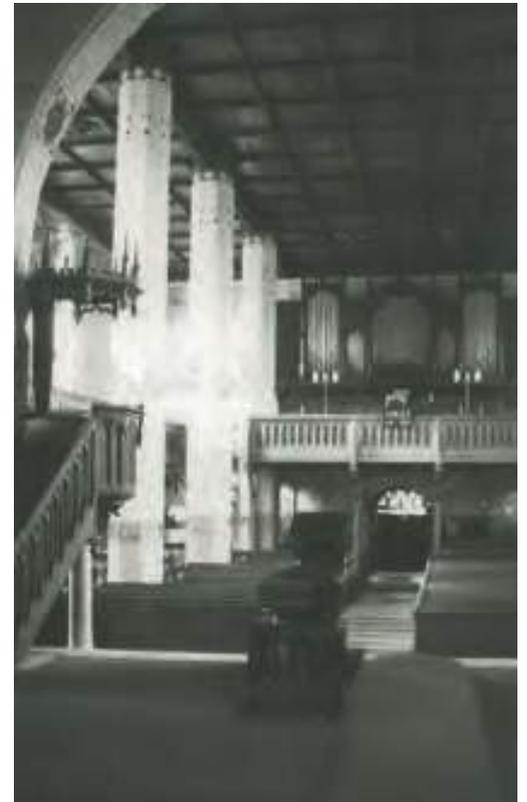
Wurzen, Stadtkirche, Ansicht nach Westen mit der neugotischen Orgel, Aufnahme nach 1873
