# Die Wiedergewinnung historischer Innenräume des Dresdner Residenzschlosses am Beispiel der Paradeappartements

Hans-Christoph Walther

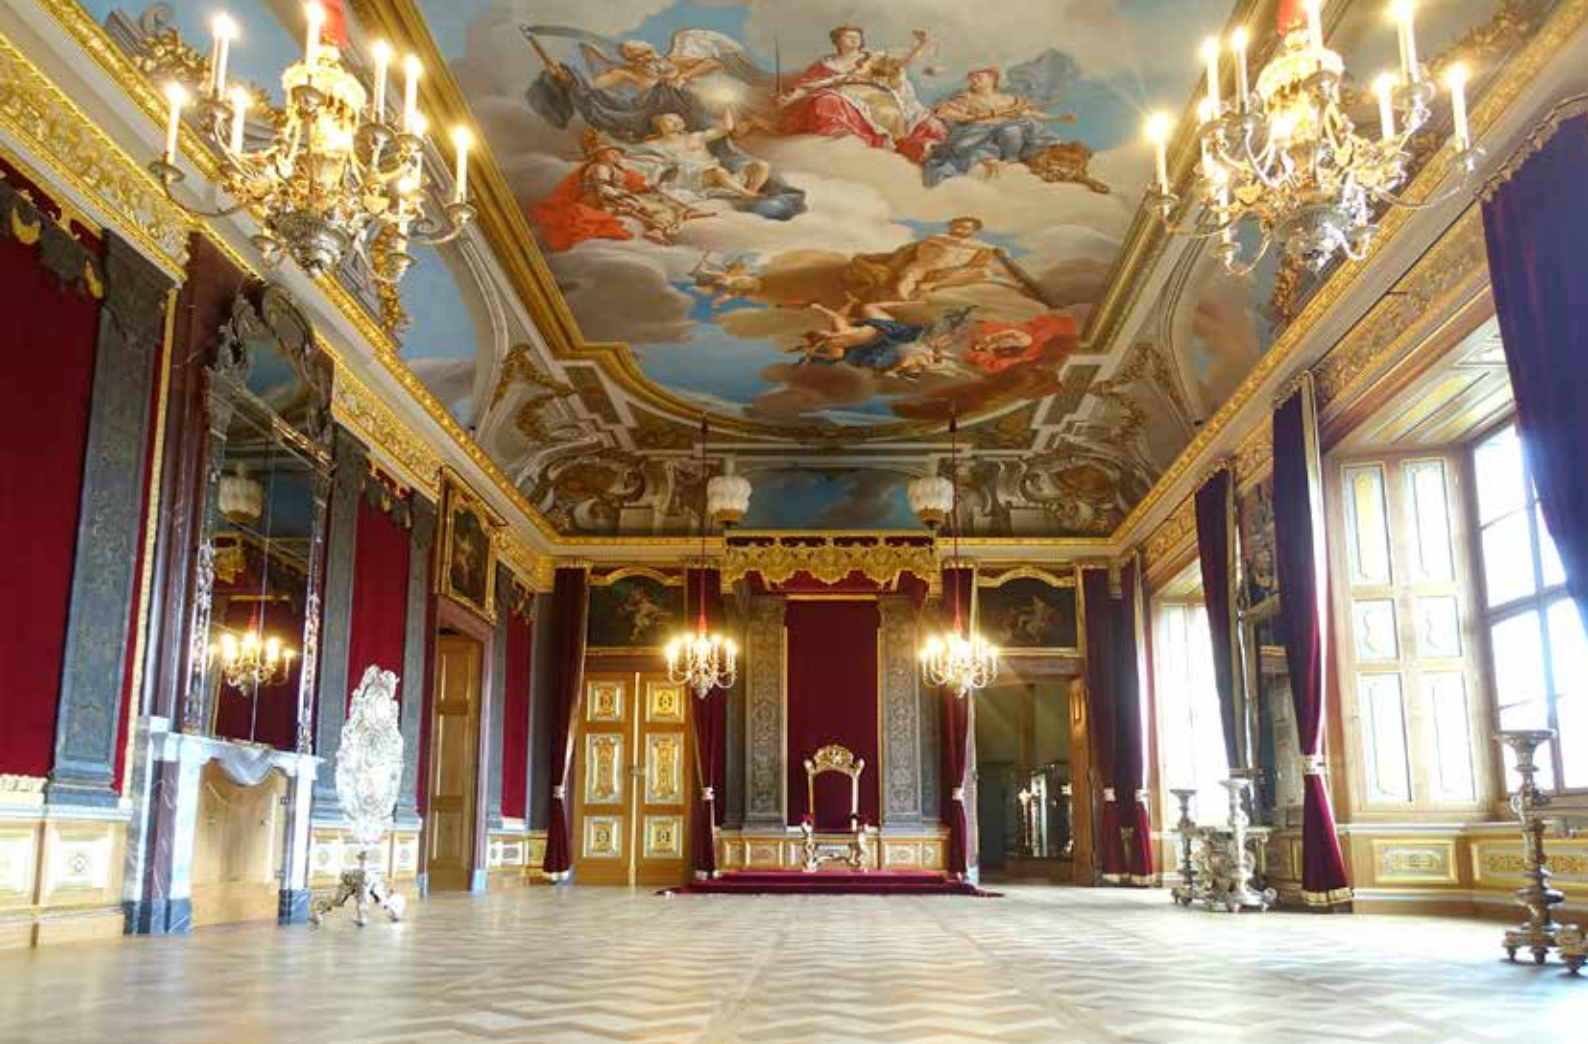
Residenzschloss Dresden, fertiggestelltes Audienzgemach, September 2019  
Foto: Hans-Christoph Walther

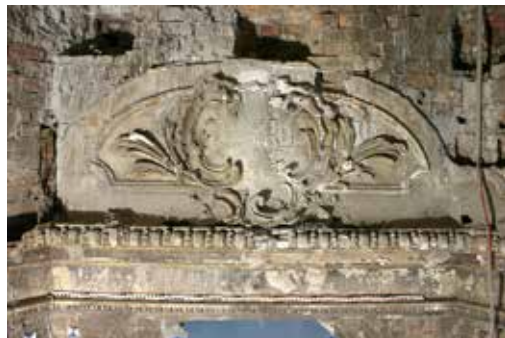
Residenzschloss Dresden, Eckparadesaal, Stuckdecke im Eckturm, Stucklunette, Zustand 61 Jahre nach der Zerstörung, 2006

Eine Abweichung zum festgeschriebenen Restaurierungsziel des Eckparadesaales bildete der Umgang mit der veränderten baulichen Situation zum Eckturm. Dessen abgeschrägte Raumecke war einschließlich des gemauerten Turmzuganges erhalten und wies im Turm einen noch nennenswerten erhaltenen Stuckbestand in situ auf.

Mit der Neugestaltung dieses Abschnitts der Fassade des Residenzschlosses wurde der Eckturm 1890 in weiten Teilen neu aufgeführt und dessen Innenraum im Stile der Zeit gestaltet. Es sind die einzigen erhaltenen Fragmente einer Decke aus dem zweiten Obergeschoss des Westflügels, welche sich noch am Einbauort befinden, und eines der wenigen noch erhaltenen Zeugnisse des für die Baugeschichte des Residenzschlosses bedeutenden Bildhauers Curt Roch. Hier wurden die Originalfragmente gesichert und ergänzt sowie die Deckengeometrie wiederhergestellt. Auf eine Rekonstruktion der nur an einer Stelle noch teilweise erhaltenen Eckkartuschen ist einvernehmlich verzichtet worden. Die Originalbefunde wurden in dem vom Brand geschädigten Zustand retuschiert, die übrige Decke jedoch in Anlehnung an den Fassungsbefund farbig neu gefasst und deren Profilierungen wieder vergoldet. Die hölzernen Wandverkleidungen konnten auf der Grundlage eines Fotodetails und der an den Wänden erhaltenen Befestigungseisen sicher nachvollzogen und werktechnisch im

Sinne des 19. Jahrhunderts rekonstruiert werden. Dort sind drei erhaltene Wandblätter des 18. Jahrhunderts angebracht worden. An den Umgang mit den Stuckbefunden im Eckturm des Eckparadesaales angelehnt, wurden die allerdings bereits abgenommenen und im Fundus nachweisbaren Stuckfragmente im Ersten und Zweiten Vorzimmer wieder in die Rekonstruktion integriert. Die Fragmente bildeten zunächst die Vorlagen für die notwendige bildhauerische Rekonstruktion der aus Gipsabgüssen bestehenden Elemente.

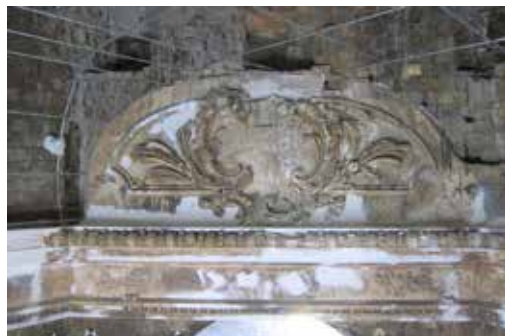
Zwischenzustand zu Beginn der Stucksanierung, Juli 2017

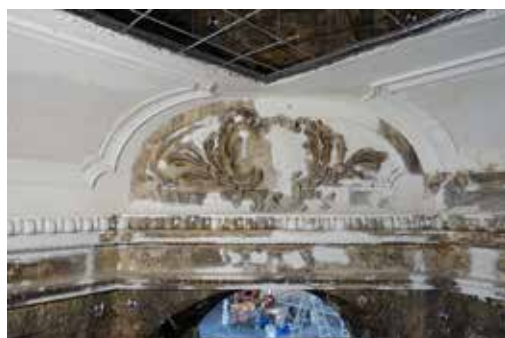
Zwischenzustand während der Ergänzung der Deckenkubatur, September 2017

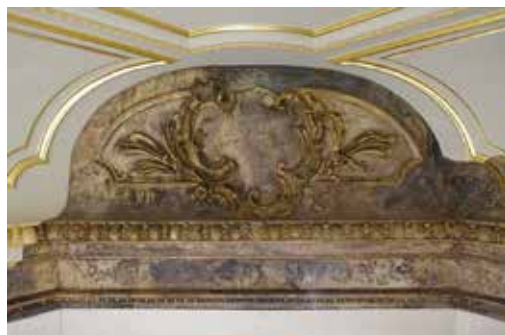
Endzustand nach der farblichen Einstimmung/Retusche und Rekonstruktion der Deckenfassung, Dezember 2018  
Alle Fotos: Hans-Christoph Walther

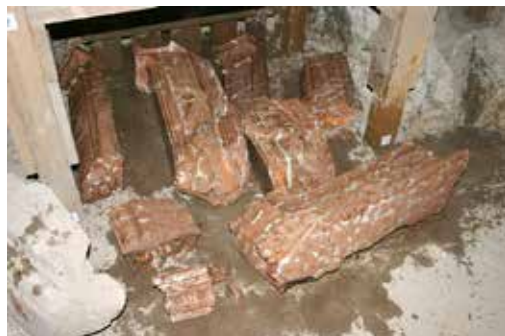
Residenzschloss Dresden, Kaminfragmente aus dem Zweiten Vorzimmer im Zustand ihrer Wiedererentdeckung im Steinlager des Residenzschlosses, dem Keller des Nordflügels, 2006

Mit den Enttrümmerungsmaßnahmen der Wiederaufbauarbeiten ab 1985 hat man zahlreiche im Schutt aufgefundene Funde gesichert und teilweise zugeordnet. Während der Recherchen konnten alle Stuck- und Marmorfragmente sowie Türschlösser den einzelnen Bauteilen jedes Raumes sicher zugeordnet werden. Die Existenz dieser baulichen Primärbefunde bildet überhaupt erst die Voraussetzung für eine Wiederherstellung der Architektur der einzelnen Räume. So konnten neben dem Nachweis der Natursteinarten sowohl die Farbigkeit, Struktur und letztendlich auch die Profilierung aller Türgewände und weitgehend sämtlicher Kamine abgeleitet werden und deren Natursteinauswahl und somit die Rekonstruktion auf sicherer Grundlage erfolgen. Besonders erfreulich war der Nachweis des in acht Einzelteile zerbrochenen, aber vollständigen Kamins aus dem Zweiten Vorzimmer. Ebenso war die authentische Rekonstruktion der Stuckgesimse in beiden Vorzimmern auf Grund von zahlreichen Fragmenten möglich. Es wurden sämtliche Originalfragmente in die Rekonstruktion integriert. Die werktechnische Rekonstruktion der Gesimse aller an-

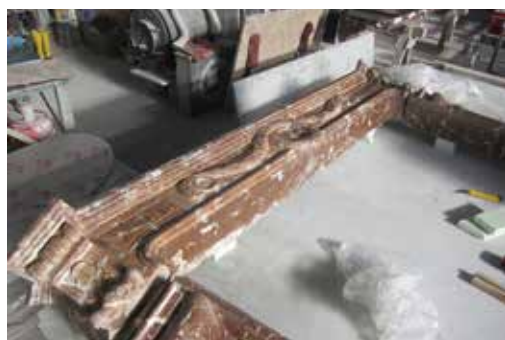
Zusammenfügen und behutsame Ergänzung der Kaminfragmente, 2014

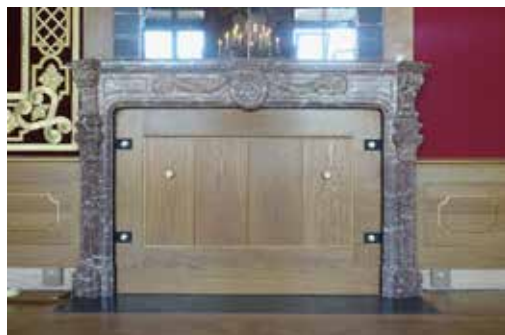
Residenzschloss Dresden, Zweites Vorzimmer, restaurierter Kamin an der Westwand, September 2019  
Alle Fotos: Hans-Christoph Walther

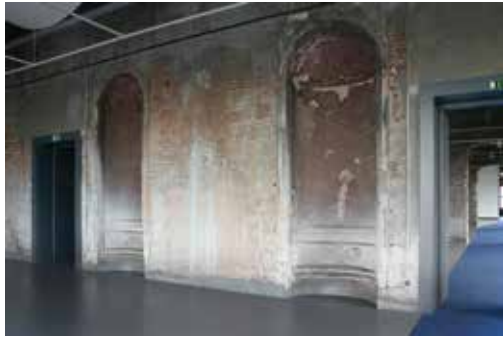
Residenzschloss Dresden, Eckparadesaal, Südwand mit Ofennischen, Zustand 61 Jahre nach der Zerstörung, 2006

Südwand 1767 zwei Ofennischen für die Aufstellung von monumentalen Paradeöfen geschaffen hat. Deren Stuckmarmornischen hatten sich glücklicherweise trotz starker Zerstörungen in situ weitgehend erhalten. Unumgängliche restauratorische Sicherungsarbeiten an den beiden Nischen begannen zu einem Zeitpunkt, als deren endgültige Präsentation noch unterschiedlich diskutiert wurde. Ziel der Bauverwaltung und der Restauratoren war die vollständige Wiederherstellung des größten Befundes an Originalsubstanz im ganzen Raumensemble. Das hatte allerdings auch ganz praktische Gründe, da man nur mit dem flächigen Schließen der von zahlreichen Fehlstellen geprägten und sich in vielen Bereichen ablösenden dünnen Stuckmarmorschicht deren weitere Existenz vertretbar sichern konnte. Außerdem war die Wiedergewinnung der weitgehend gestörten Architekturrahmung wichtige Voraussetzung für die Anschlüsse der zu rekonstruierenden umgebenden Vertäfelungen. Mit dem Anlegen erster Musterflächen, die einen Wiedergewinn der ursprünglichen Farbigekeit und der edlen Oberflächenoptik ermöglichten, konnte schließlich alle Entscheidungsbeteiligten von dieser Vorgehensweise überzeugt werden. Die Rekonstruktion der Fehlstellen war auf Grund der Befundlage sicher möglich. An den unterschiedlichen Stuckmarmorarten wurden zahlreiche Proben genommen und die ursprüngliche Material- und Pigmentzusammensetzung naturwissenschaftlich nachgewiesen.

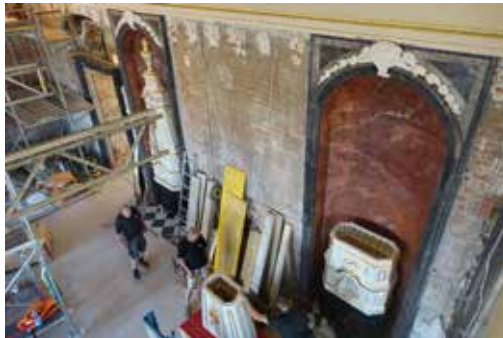
Aufbau der Öfen im Eckparadesaal, Juni 2019

Der Aufbau der beiden Öfen in den restaurierten Ofennischen war ein besonderer Höhepunkt bei der Wiederherstellung des Eckparadesaales.

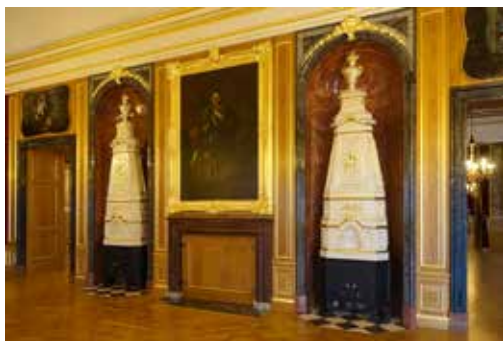
Fertiggestellte Südwand des Eckparadesaals mit den beiden Paradeöfen, März 2020  
Alle Fotos: Hans-Christoph Walther

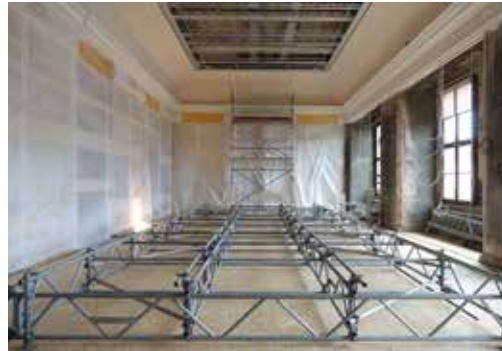
Residenzschloss Dresden, Audienzgemach, Zustand im Juli 2018. Der Spannrahmen für das Leinwandgemälde hängt eingepasst in der geputzten Deckenfläche.

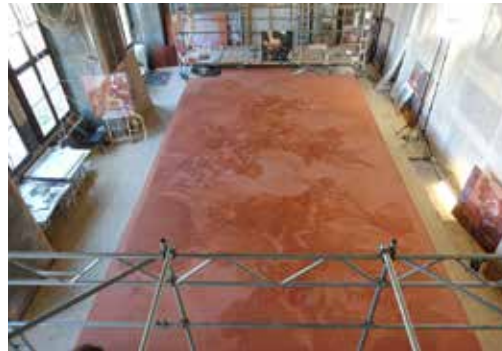
Die Leinwand wurde auf einem Malgerüst am Boden bemalt. Nach Abschluss der Untermauerung wurde das Gemälde gedreht und zum Einpassen in die Decke vorbereitet. Zustand im September 2018.

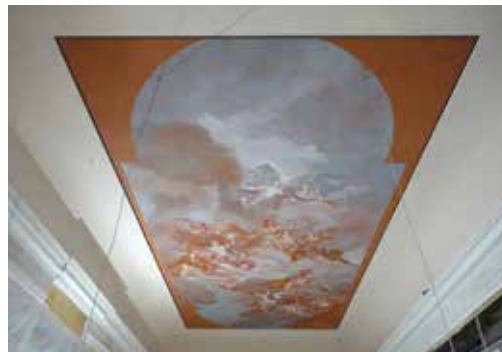
Zustand im Oktober 2018 nach Einfügen des Deckengemäldes. Die Leinwandfläche bildet nur einen Teil des Malgrundes der Decke, der übrige Teil ist auf Putz ausgeführt.

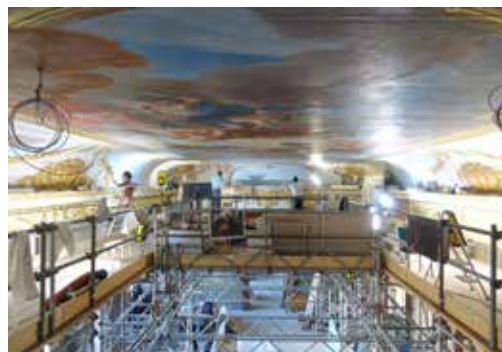
Die weitere Bemalung der Leinwand und der umgebenden Putzfläche erfolgte von einem Raumgerüst, dessen Mittelteil verschiebbar war und eine ständige Kontrolle der Arbeiten ermöglichte. Zustand im April 2019.

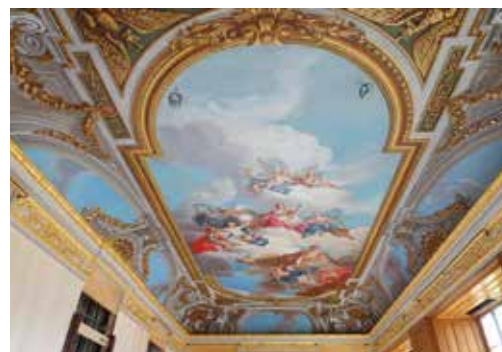
Nach dem Abbau des Raumgerüsts im Juni 2019 konnte das Gemälde erstmals in seiner Gesamtheit betrachtet werden. Alle Fotos: Hans-Christoph Walther
